„Zimní stadion Olomouc“

odborné posouzení stavebně technického stavu objektu a návrh stavebně technických opatření

Objednatel: Statutární město Olomouc, Horní náměstí 583, 779 00 Olomouc, IČ:00299308

Zpracovatel: SAFETY PRO s.r.o., Přerovská 434/60, 779 00 Olomouc, IČ: 28571690,

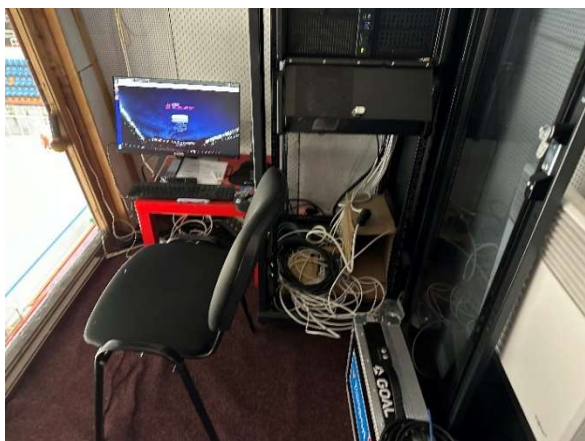
Zázemí videorozhodčího

Technické zázemí pro sportovní přenosy a videorozhodčí je umístěno nad jižní tribinou. Realizace zázemí proběhla v období realizace tribun a její provedení tomu odpovídá. Jedná se o 8 malých kabin vynesných na konzolách nad tribunami. Zde mají zázemí videorozhodčí, komentátoři, novináři atd. Zázemí je velmi stísněné a bez dostatečného výhledu na ledovou plochu. Pod konzolami technického zázemím je provedeno provizorní dřevěné „pódium“ pro kameramany.

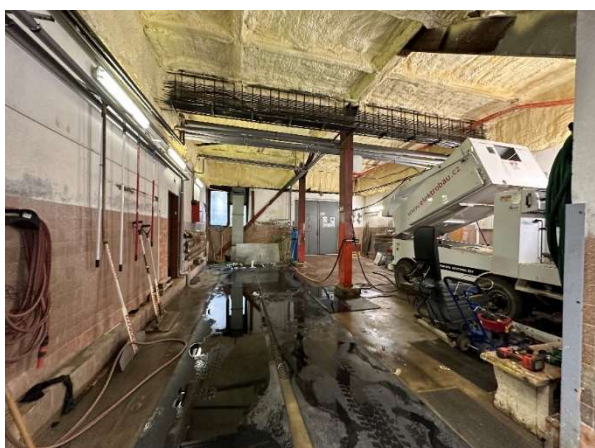
Rolbovna může vzhledem ke své dimenzi a umístění nosných ocelových prvků využít o přestávce pouze jednu rolbu, zvětšení velikosti prostor není vzhledem k umístění ocelových nosných prvků možné –

komplikované přesuny jednotlivých rolb v rámci zázemí. Současně je nedostatečná stávající sněžná jáma – nedostatečná kapacita a rozměry otvoru vsyp ledu z rolby. Voda z rozpuštěného ledu není nikterak recyklována a zpětně využívána.

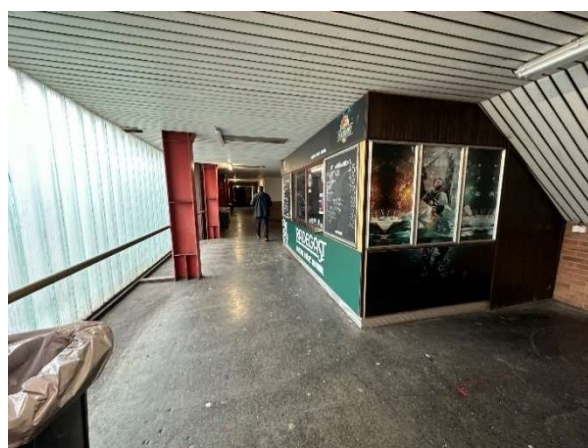
Občerstvení pro fanoušky je zajištěno bufety – ve 2.NP pod jižní, východní a západní tribinou. V době zápasů bývá kapacita posílena o mobilní výčepní místa.

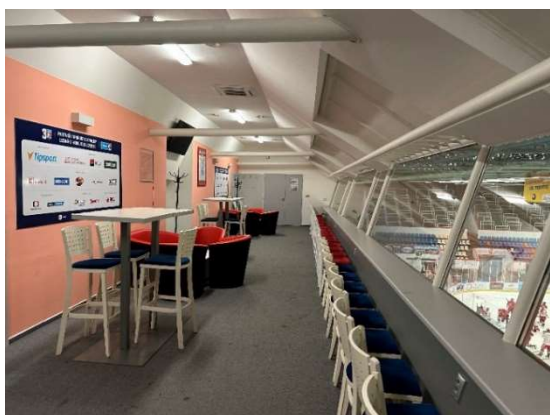
VIP boxy, nejsou původní. Realizace probíhala od roku 1994 na základě stavebního povolení ze dne 25.7.1994. Stavba byla realizována dispozičně odlišně od schválené dokumentace a stavba nebyla zkolaudována. Po nějaké době bylo odstraněno venkovní únikové schodiště a výtah. V roce 2020 byla zpracována projektová dokumentace pro změnu stavby před dokončením – zejména pro opětovnou realizaci únikového schodiště. Rozhodnutí o změně stavby před dokončením bylo vydáno dne 7.12.2020. Vip boxy jsou umístěny nad severní tribunou, tj. pod sníženou částí střechy. Boxy jsou rozdělené na dva samostatné stejně velké prostory s přístupy přes jejich čela. Kapacita je cca 50 osob. VIP boxy nad tribunami jsou bez zázemí. Zázemí pro VIP je částečně umístěno pod východní a částečně západní tribinou.

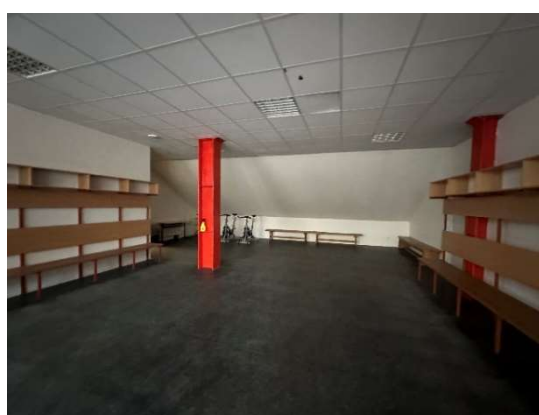
Šatna hostů

Šatny a zázemí sportovců je umístěno pod severní a jižní tribinou. Celkově jsou šatny a zázemí velmi stísněné a co se týče jejich počtu na dnešní standardy poddimenzované. Zázemí A-týmu je rozměrově poddimenzované, vlastní šatna je malá, prostory pro rozcvičení hráčů před zápasy jsou svou kapacitou cca na polovině, než by bylo potřebné. Pod jižní tribinou, kde je umístěna většina šaten mladších žáků a dorostu jsou umístěny pouze jedny sprchy pro všechny přístupné pouze z chodby. Současný standard je vychovávat malé talenty již od útlého dětství, což dříve nebylo pravidlem. Předpoklad delší výchovy malých sportovců má za následek požadavek vyššího počtu šaten pro jednotlivé ročníky.

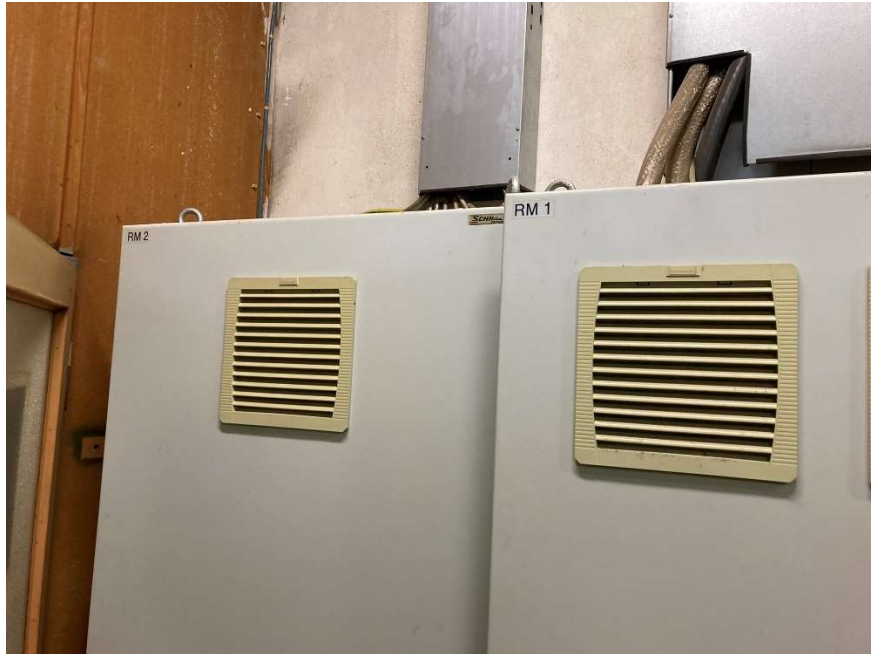
Rozvaděče RM2 a RM1

V prostorech technologického zázemí jsou veškeré rozvody pro napájení technologií vhodné na kompletní rekonstrukci. Nástěnný rozvaděč vnitřních instalací Famatel umístěný na vstupní chodbě technologického zázemí, na který však jsou napojeny rozvody jak částečně zrekonstruované, nově doplněné, ale i rozvody stávající s hliníkovými vodiči. Jako nové vybavení se dá považovat výzbroj rozvaděče RMS 1, který je umístěn v „řídící místnosti“ budovy technologie zázemí. Dalšími relativně

novými se dají nazývat rozvaděče RM2 a RM1 a RHV. V rámci uvažované kompletní rekonstrukce však znovu nelze počítat s jejich opětovným využitím, které závisí na návrhu nové technologie a zvolení rozsáhlosti jednotlivých částí rekonstrukce. Ostatní rozvaděče a vybavení odpovídají svému roku výroby. Je tedy nutné navrhnout zcela novou elektroinstalaci v celém objektu, stejně jako hlavní přívod do ZS.

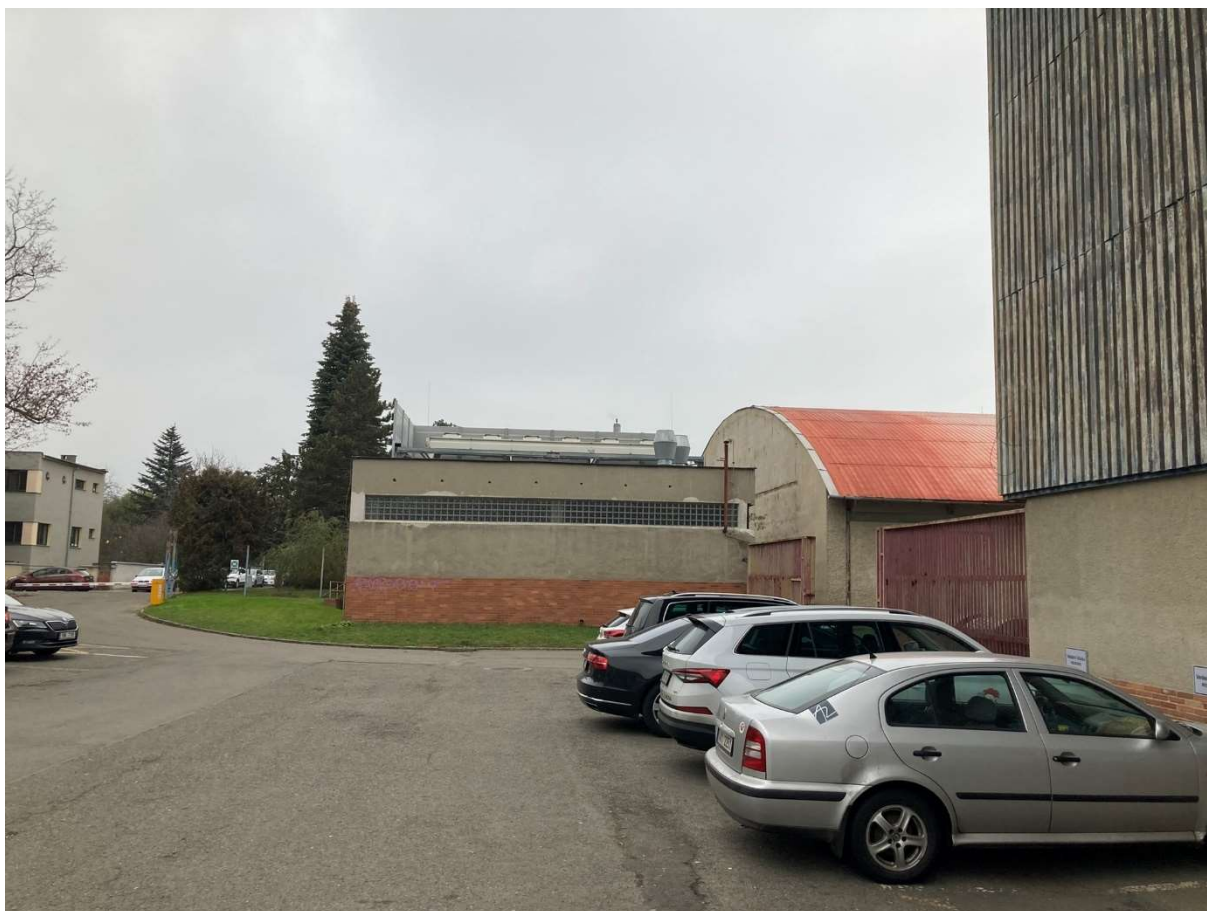
Uzemňovací soustava taktéž navazuje na jímací soustavu, která na objektu musí chránit technologii umístěnou na střeše. V tomto případě se jedná o neoddálenou soustavu neizolovaného hromosvodu, která zvyšuje riziko zavlčení bleskového proudu dovnitř budovy technologického zázemí a zvyšuje riziko poškození technologie a úrazu bleskovým proudem osob uvnitř budovy. Nová technologie jímací soustavy by měla být dle aktuálních norem jako izolovaná jímací soustava, realizována pomocí vysokonapěťových izolovaných vodičů. Tento způsob chrání nejlépe všechny zóny LPZ a technologie i osoby v nich se nacházející.

Pohled na budovy technologického zázemí (technologie střechy s jímací soustavou)

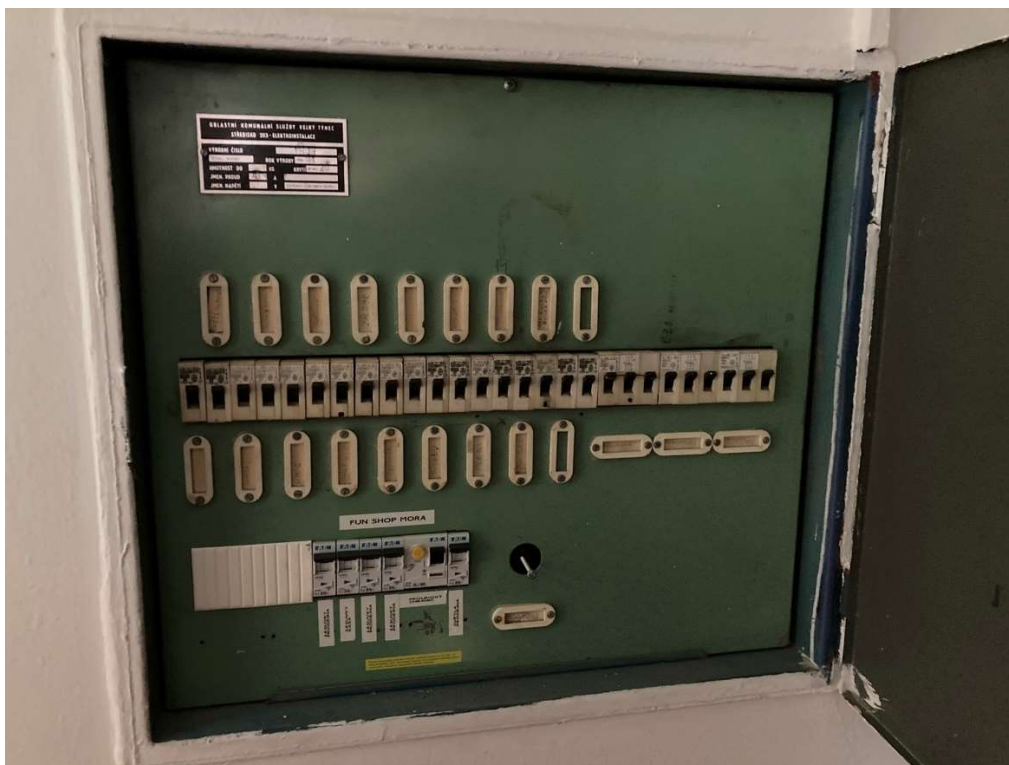
V prostorech pod tribunami jsou podružné rozvaděče, které jsou z 90let. 20 století. Ty jsou v rámci další potřeby doplňovány o novou výzbroj, nebo doplňovány v rámci poruch o novou výzbroj.

Pohled na výzbroj rozvaděče na chodbě u „fanshopu“

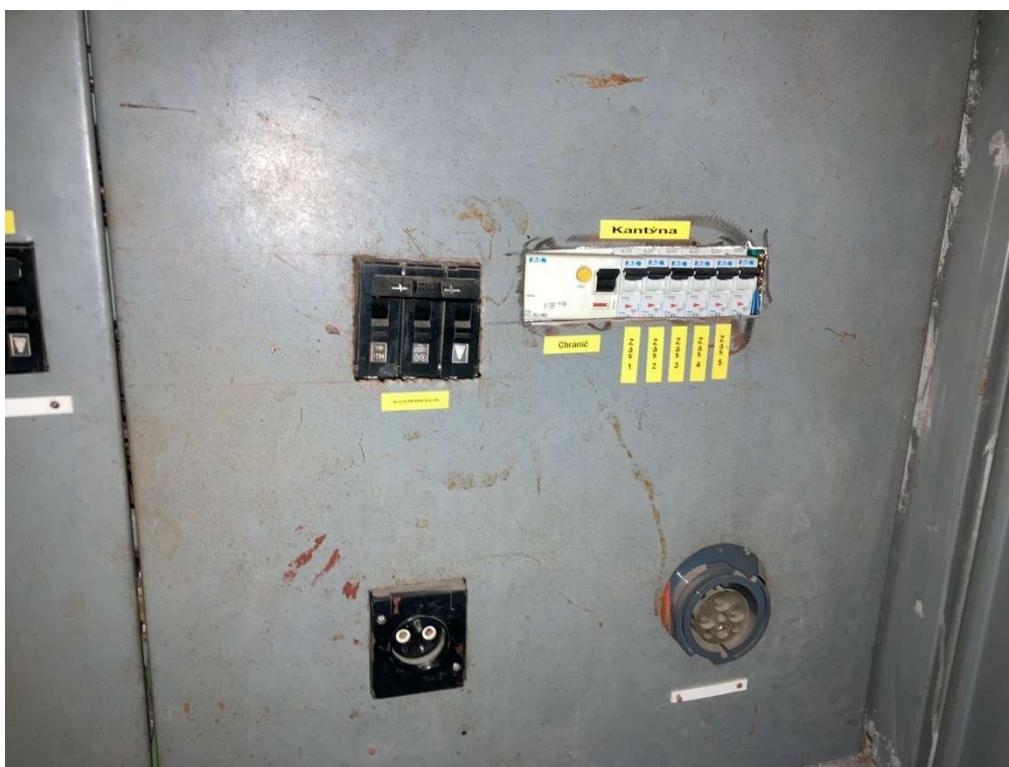
Pohled na výzbroj rozvaděče pod tribunami v blízkosti kantýny

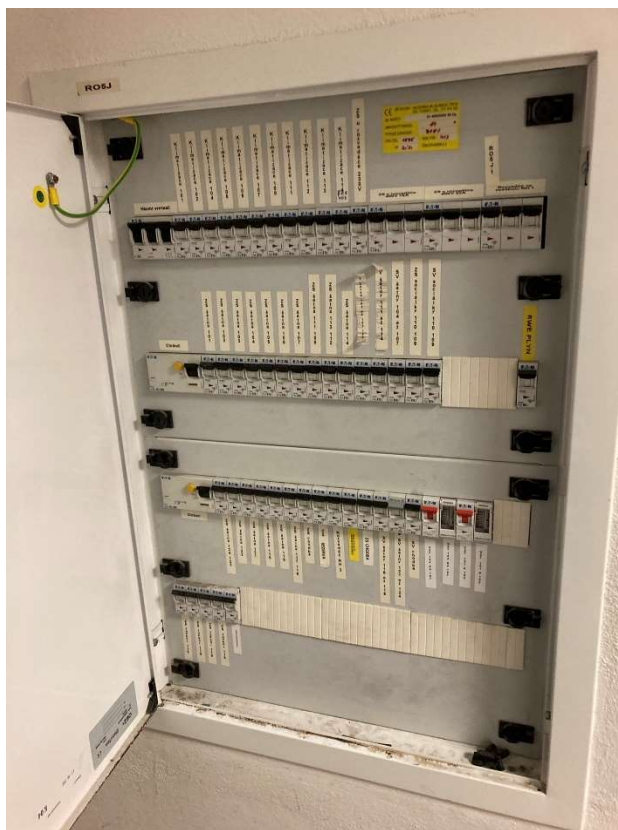
Pohled na výzbroj rozvaděče na chodbě u šaten

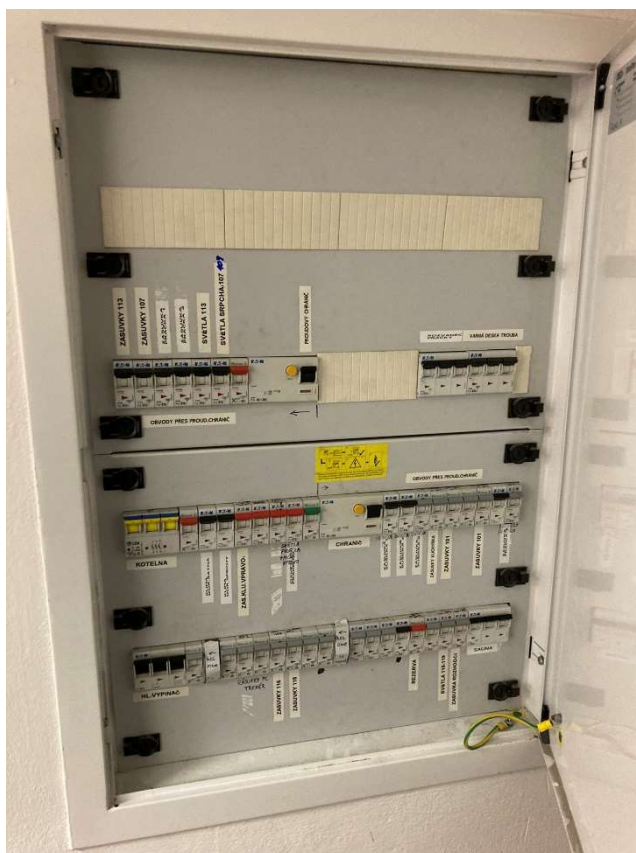
Při prohlídkách prostor ZS, byl prověřen stav elektroinstalace v jednotlivých částech. V zázemí jsou i instalace z roku 2013. Rozvaděče však obsahují nevyhovující bezpečnostní prvky. V rozvodech jsou sdružené chrániče, které nevyhovují dnešním normovým požadavkům.

Pohled na výzbroj rozvaděče v zázemí

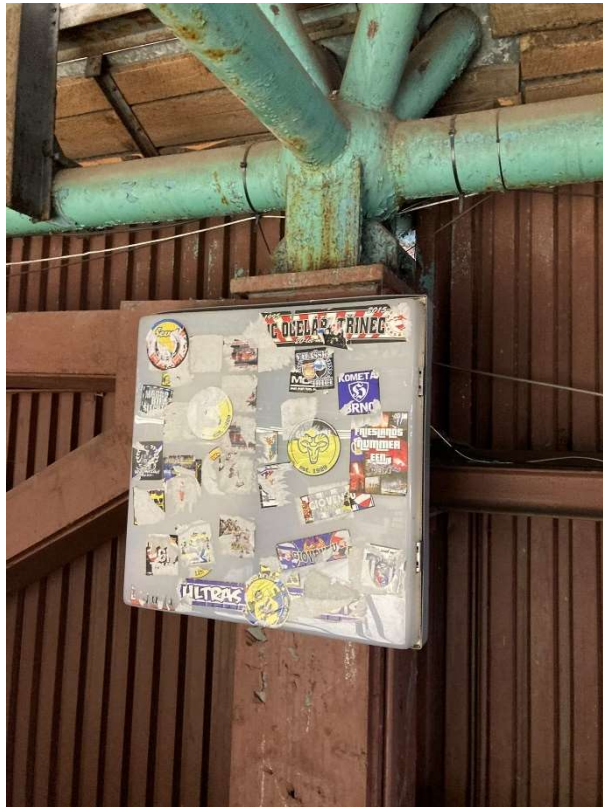
Zářivková svítidla v zázemí za tribunami, nebo v šatnách jsou energeticky náročná. Stav svítidel je havarijní. Svítidla do šaten hráčů nemají žádnou mechanickou odolnost IK a některá nemají ani dostatečné krytí IP. Prostory nejsou vybaveny nouzovým osvětlením, které by řádně plnilo dnešní požadavky na bezpečnost.

Svítidlo v dosahu veřejnosti se znečištěným krytem

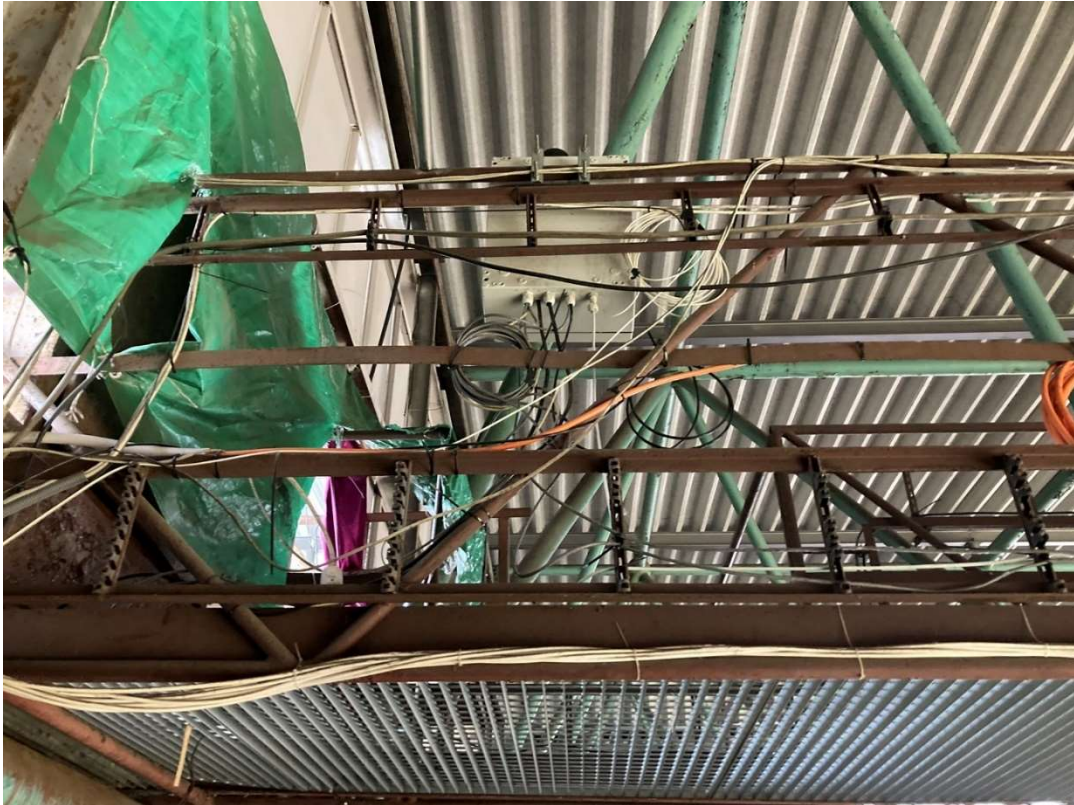
Kabelové trasy kromě nového osvětlení nejsou provedeny bezhalogenovými kabely (IEC 60754-2). Absence této kabeláže, navíc přisazené na kovové konstrukci haly v prostorech, kde se shromažďuje veřejnost **je naprosto nepřijatelná. Zplodiny z takto hořící kabeláže vytváří velké množství kouře a halogenových kyselin, které vážně ohrožují zdraví osob uvnitř ZS. Kabeláž, která vytváří hustý kouř, v prostorech bez odtahu kouře, jako je ZS způsobí sníženou viditelnost při evakuaci osob. Dále není zajištěna jakákoliv ochrana proti odkapávání hořící izolace na kabelech, která kromě zranění osob, může způsobit rozšíření požáru.**

Havarijní stav kabelových tras (smyčky kabeláže, není bezhalogenová kabeláž, uchycení nedostatečné)

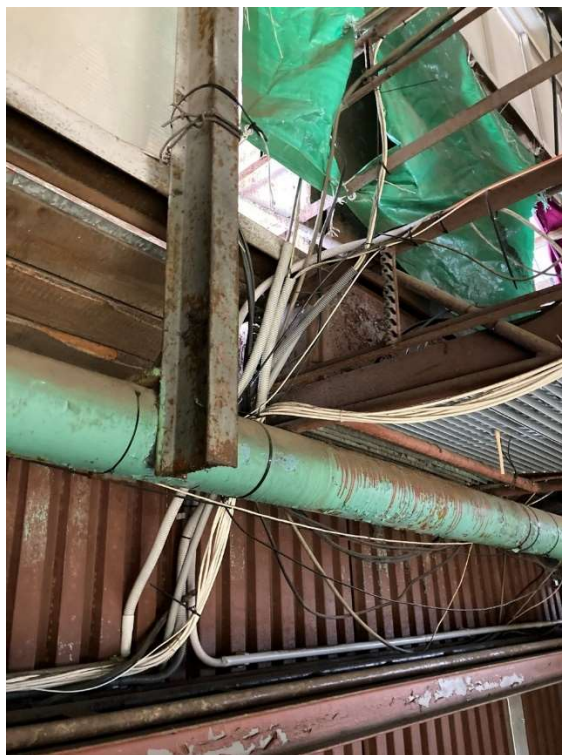
Havarijní stav kabelových tras (nedostatečné uchycení, mechanická ochrana a ochrana před povětrnostními vlivy)

Uložení kabeláže je v havarijním stavu. Není možné, aby kabely určené pro pevné uložení visely na konstrukci, nebyly nijak mechanicky chráněny a byly přístupné laické veřejnosti. Chránění před povětrnostními vlivy, případně UV zářením pomocí igelitových plachet a různých zbytků látky na plášti ZS není z hlediska elektrotechniky správným řešením. Kabeláž není upevněna typizovanými přichytkami. Kabely nejsou řádně označeny, ke kterému z obvodu patří a není takřka možné detekovat dané okruhy. Nejčastější upevnění je v rámci stahovacích pásek. Chybí jakékoliv systematické a bezpečné řešení. Rozvody jsou jednoznačně rozeznatelné jen podle stáří jejich instalace. Na instalaci původní se vrší instalace doplňovaná časem. Nejsou dodrženy takřka žádné odstupy silnoproudých a slaboproudých instalací. Kabeláž nemá správné délky a tak v namotaných „smyčkách“ jsou přebytky délky zavěšeny na různých místech konstrukce. Co se týče již částečných rekonstrukcí elektroinstalací, jsou to pouze části dílčí. Bez řešení páteřních rozvodů, které jsou stávající. Řešení rekonstrukce částečně však mnohdy nepřináší ta nejlepší řešení, jelikož jsou většinou

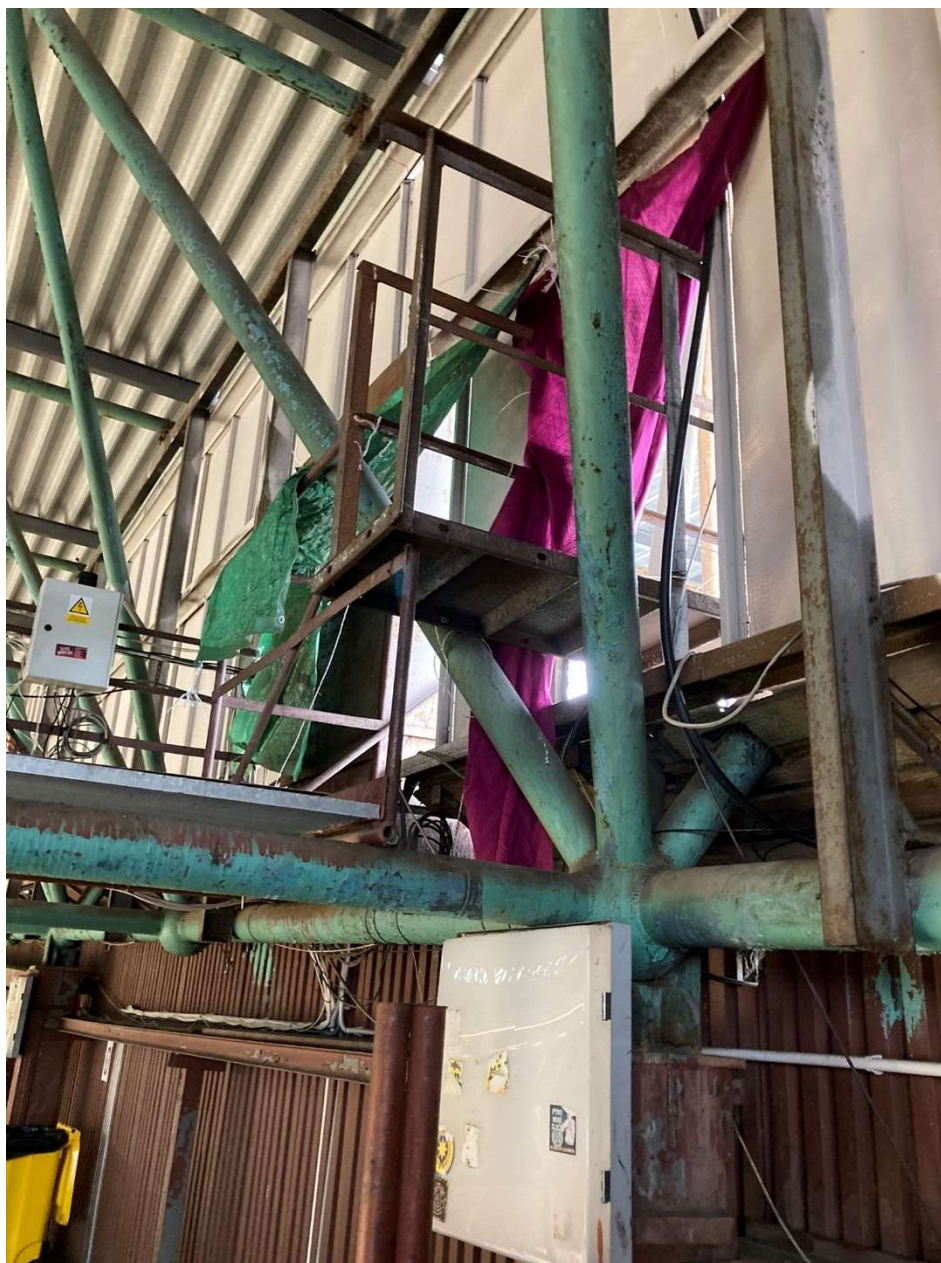
Svítlidlo, servisní lávka, otvor v plášti budovy a vedení elektroinstalace

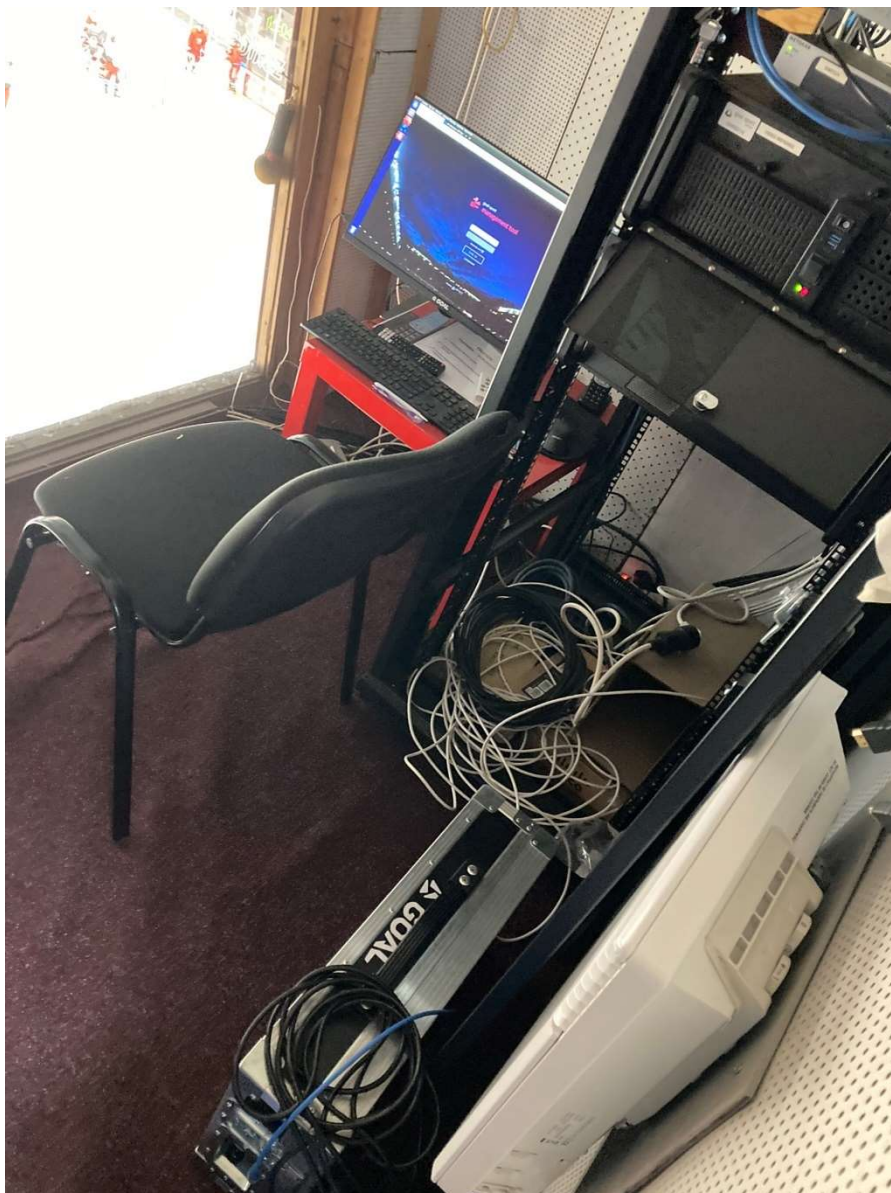
Prostor videorozhodčího

Datové rozvody jsou jakožto všechny slaboproudé rozvody v nevyhovujícím stavu. Musí být vytvořena nová páteřní optická síť. Tato síť musí vyhovovat nynějším požadavkům. Datové rozvody musí být již v provedení Cat6. Rozvody WiFi v aréně by se měly zrealizovat pomocí AP přístupových bodů a to tak, aby byly pokryty všechny prostory haly přístupné veřejnosti jako veřejná síť. V zázemí pro využití

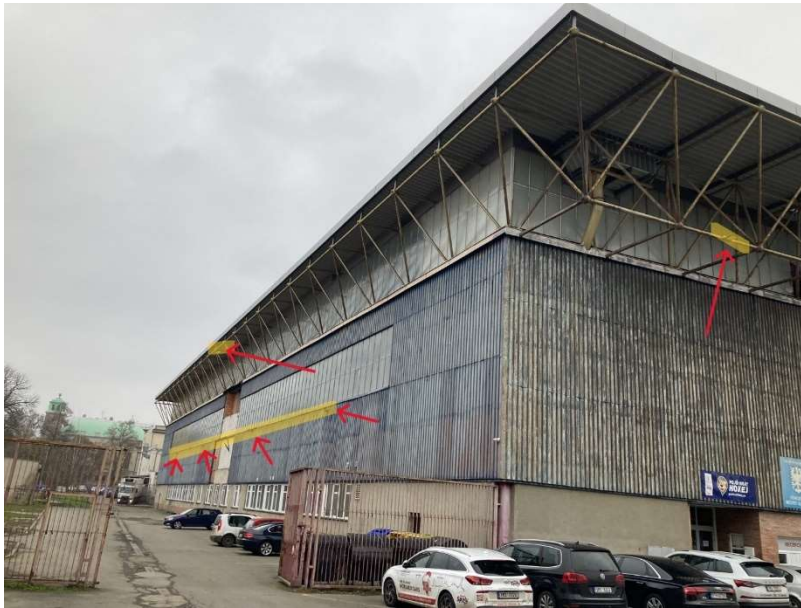
Areálové osvětlení není řádně řešeno a je nevyhovující pro potřeby návštěvníků a hygienické požadavky. Aktuálně je řešeno LED reflektory umístěnými na konstrukci střechy haly a opláštění haly v různých výškách a umístěních. V rámci rekonstrukce je nutné počítat i s novým areálovým osvětlením vstupu, přístupových cest, parkovišť a ostatních ploch okolo stadionu a technologického zázemí. V rámci etapy zateplení obvodového pláště musí dojít k demontáži stávajících svítidel a nahrazení za nová svítidla, splňující požadavky normy na osvětlení, doplněné výpočtem osvětlení ploch kolem ZS.
