Aktualizace „Management plan Čestného sloupu Nejsvětější Trojice v Olomouci – 2017“

Snímky z nálezové zprávy 4 poškozené sochy světců:

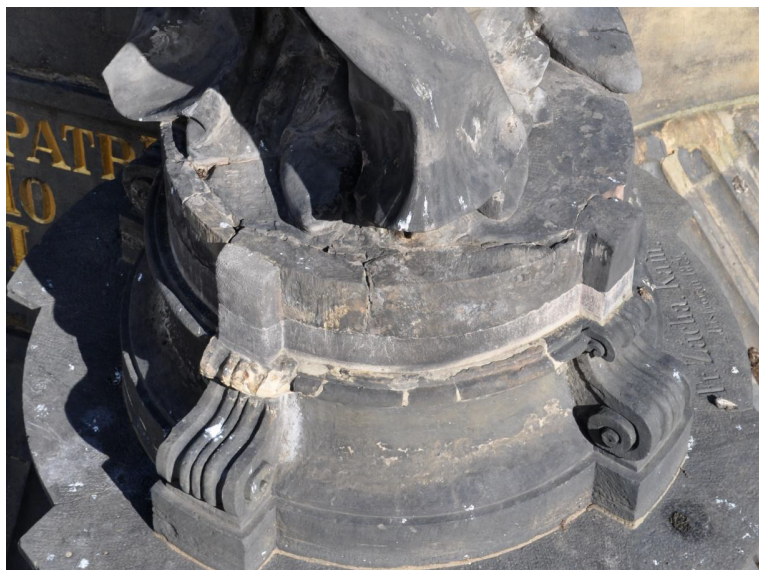
Třetí patro sloupu, socha sv. Anny, plintus s řadou hlubokých trhlin, oprava staršího poškození na tomto místě vyžaduje revizi ↑

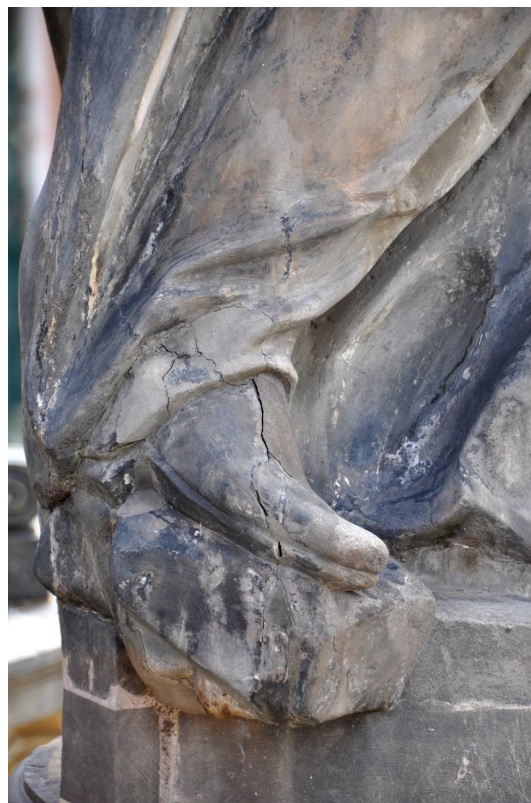
Třetí patro sloupu, socha sv. Jáchyma, opětovné poškození v minulosti lepené a doplňované spodní části nohy a drapérie →

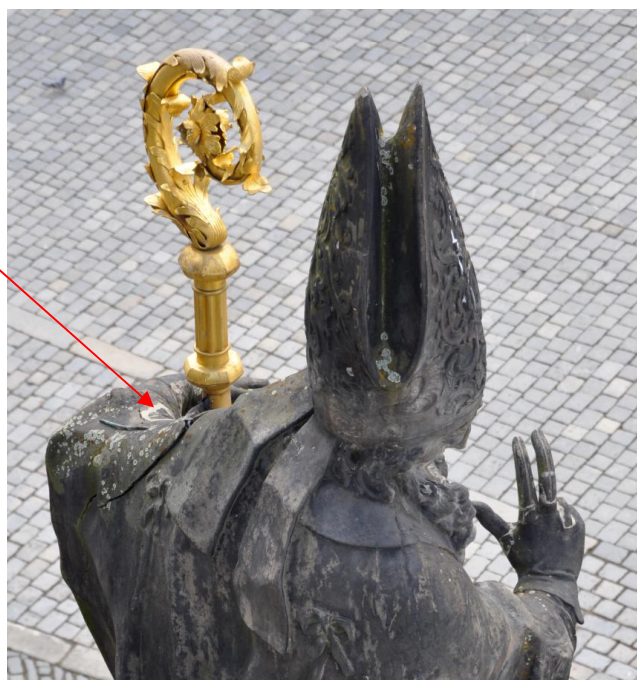
Druhé patro sloupu, socha sv. Metoděje, oprava levé paže světce v oblasti ramene je narušena velkou trhlinou ↑

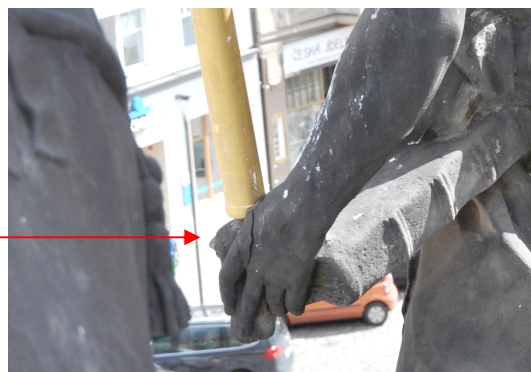
Třetí patro sloupu, socha sv. Jeronýma, detail poškození v místě ukotvení krucifixu a ruky světce →
