„Zimní stadion Olomouc“

odborné posouzení stavebně technického stavu objektu a návrh stavebně technických opatření

Objednatel: Statutární město Olomouc, Horní náměstí 583, 779 00 Olomouc, IČ:00299308

Zpracovatel: SAFETY PRO s.r.o., Přerovská 434/60, 779 00 Olomouc, IČ: 28571690,

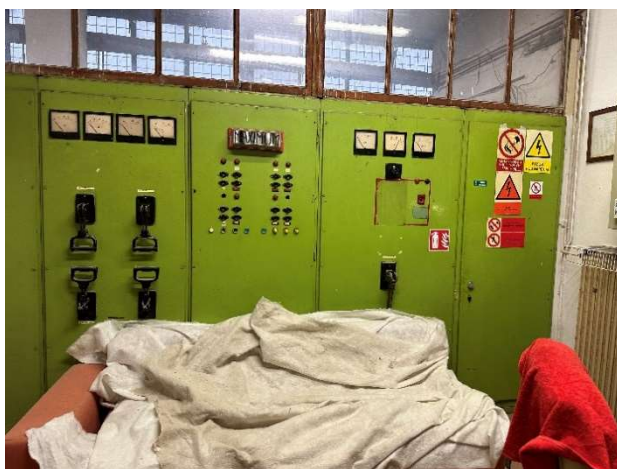
Stávající rozvodna v technickém zázemí ↑

Napojení na NN je v objektu technického zázemí. V jeho severní části jsou provedena nová trať. Stávající rozvody včetně rozvaděčů jsou původní pouze s drobnými opravami havarijního stavu. Hlavní rozvaděče jsou v technickém zázemí, ostatní podružné jsou umístěné přímo na stadionu.

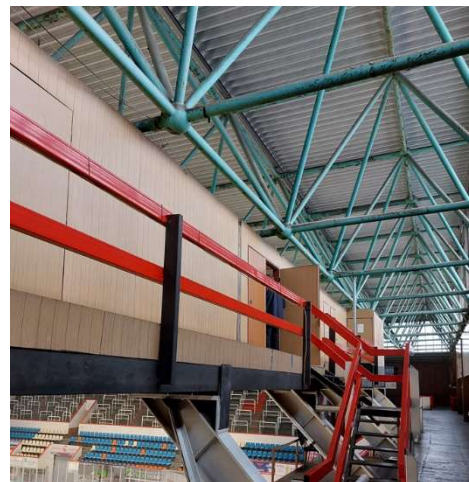
Nosné konstrukce uvnitř shromažďovacího prostoru, které nezajišťují stabilitu objektu, ale slouží ke shromáždění osob (balkóny, nosné konstrukce tribun atd..) **musí vykazovat minimální požární odolnost nejméně 15 minut a musí být z výrobků třídy reakce na oheň A1/A2 nebo B. V žádném případě nesmí být použito hořlavých materiálů – dřevěných konstrukcí.** Vzhledem k charakteru objektu a navrhovanému množství vyskytujících se osob je nutné odstranit dřevěné konstrukce sloužící jako zázemí pro chod extraligových zápasů.

Ve shromažďovacím prostoru hokejové haly je nutné odstranit veškeré konstrukce, které nevykazují třídu reakce na oheň A1/A2 nebo B (např. buňky pro rozhodčí atd.). V rámci budoucí rekonstrukce je nutné zajistit minimální požární odolnost střešní konstrukce R 30 DP1. V rámci rekonstrukce obvodového pláště zimního stadionu musí být alespoň v části objektu zajištěna požární odolnost obvodové pláště, aby nemohlo dojít k ohrožení sousedních objektů vlivem požárně nebezpečného prostoru řešeného objektu.

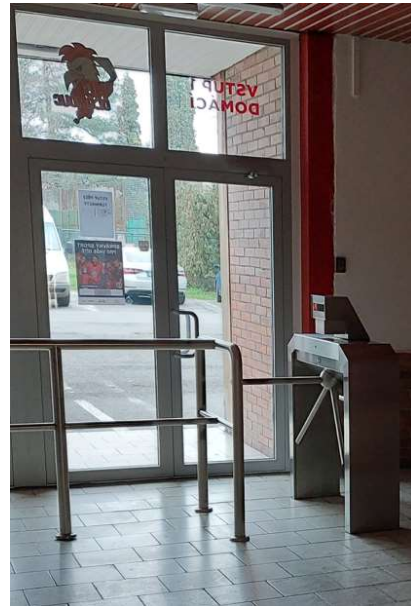
Bez ohledu na budoucí stavební úpravy doporučují vyřešit minimální kapacitu únikových cest, počet únikových východů a maximální počet osob nacházející se v řešeném objektu. Stávající únikové cesty jsou dle aktuálních normových požadavků nevyhovující. Objekt není navržen jako víceúčelová hala pro pořádání koncertů a podobných akcí! V žádném případě nedoporučuji v řešeném objektu pořádat společenské a kulturní akce (např. koncerty), které svojí kapacitou přesahují návrhový stav zimního stadionu. Hrozí riziko nedostatečně rychlé evakuace osob z objektu.

V rámci nové rekonstrukce objektu je doporučuji zajistit nový počet únikových východů na volné prostranství. V řešeném objektu nebylo realizováno venkovní schodiště, které mimo jiné slouží k evakuaci osob. V souladu s aktuálnímu požadavky pro shromažďovací prostory je nutné zajistit nejmenší počet pěti únikových východů na volné prostranství. V rámci bezpečné evakuace osob z objektu, je vhodné se zamyslet, nad venkovními prostory kolem řešeného objektu. Pro zajištění co nejrychlejší a bezpečné evakuace je nutné zajistit minimální šířky únikových pruhů i ve venkovním prostředí ve vztahu k parkování automobilů, okolní zástavbě, shromáždění většího počtu osob, příjezdu jednotek požární ochrany a provedení prvotního zásahu.

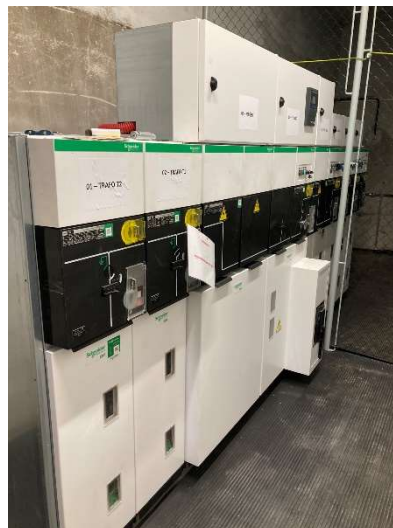
Základním prvkem je napájení stadionu je kabelové vedení č.931 a provozovatelem je ČEZ Distribuce, a.s. Z tohoto vedení je napájena trafostanice. VN rozvodna OC_9566 prošla rekonstrukcí v roce 2022. Tato část je v rámci uvažovaných etap rekonstrukcí jedna z mála, který se dá v budoucnu v rámci rozvodů elektroinstalací. Došlo k výměně nevyhovujících rozvaděčů VN a rozdělení prostoru rozvodny na část distribuční a část odběratelskou. V trafostanici v rozvaděči VN byly osazeny VN pojistky PM45-80A, na straně NN je odstupňované jištění, které zajišťuje omezení zkratových proudů pod hodnotu 65kA. Ochrana proti přepětí je zajištěna v místě připojení a následně v trafostanici svodiči přepětí.

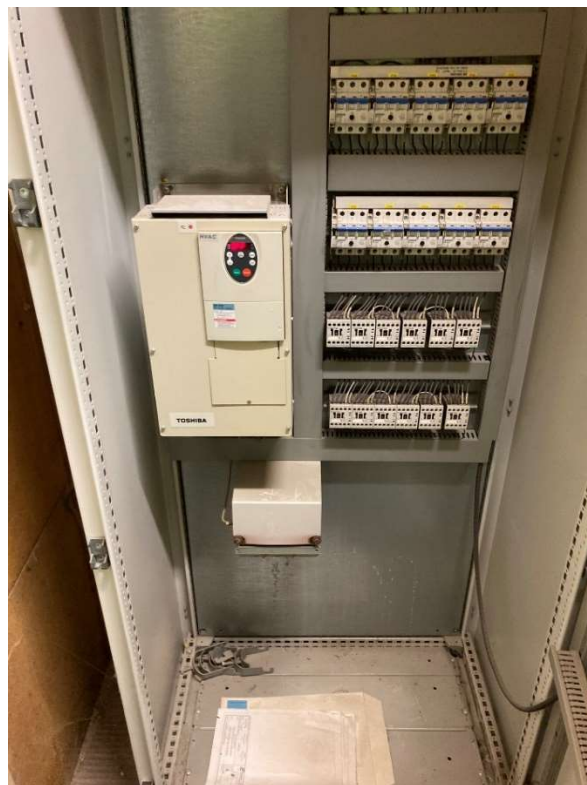
Výzbroj Rozvaděče RM2

V prostorech technologického zázemí jsou veškeré rozvody pro napájení technologií vhodné na kompletní rekonstrukci. Nástěnný rozvaděč vnitřních instalací Famatel umístěný na vstupní chodbě technologického zázemí, na který však jsou napojeny rozvody jak částečně zrekonstruované, nově doplněné, ale i rozvody stávající s hliníkovými vodiči. Jako nové vybavení se dá považovat výzbroj rozvaděče RMS 1, který je umístěn v „řídící místnosti“ budovy technologie zázemí. Dalšími relativně

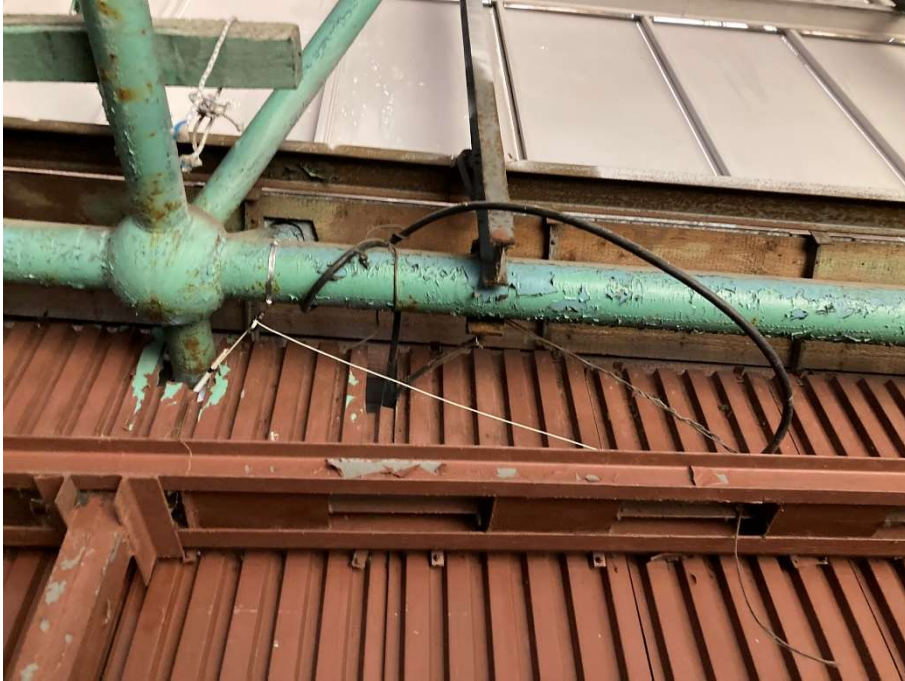
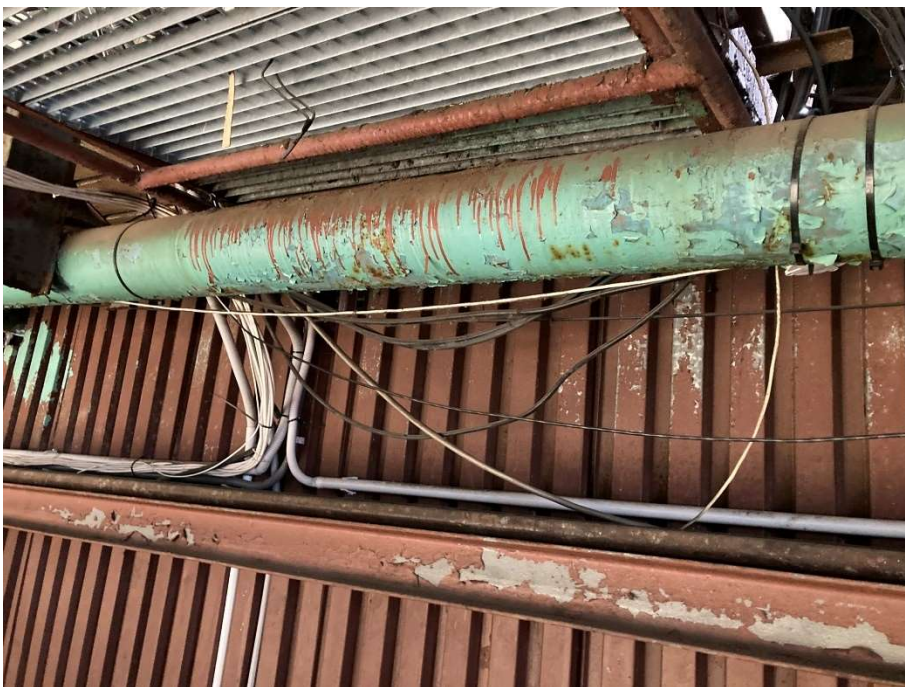
Uložení kabeláže je v havarijním stavu. Není možné, aby kabely určené pro pevné uložení visely na konstrukci, nebyly nijak mechanicky chráněny a byly přístupné laické veřejnosti. Chránění před povětrnostními vlivy, případně UV zářením pomocí igelitových plachet a různých zbytků látky na plášti ZS není z hlediska elektrotechniky správným řešením. Kabeláž není upevněna typizovanými přichytkami. Kabely nejsou řádně označeny, ke kterému z obvodu patří a není takřka možné detekovat dané okruhy. Nejčastější upevnění je v rámci stahovacích pásek. Chybí jakékoliv systematické a bezpečné řešení. Rozvody jsou jednoznačně rozeznatelné jen podle stáří jejich instalace. Na instalaci původní se vrší instalace doplňovaná časem. Nejsou dodrženy takřka žádné odstupy silnoproudých a slaboproudých instalací. Kabeláž nemá správné délky a tak v namotaných „smyčkách“ jsou přebytky délky zavěšeny na různých místech konstrukce. Co se týče již částečných rekonstrukcí elektroinstalací, jsou to pouze části dílčí. Bez řešení páteřních rozvodů, které jsou stávající. Řešení rekonstrukce částečně však mnohdy nepřináší ta nejlepší řešení, jelikož jsou většinou

podmíněna havarijním stavem. Tím pádem se na rekonstrukci spěchá, kvůli provozuschopnosti. Mohou se pak stát zdánlivě drobné detaily, které však z hlediska elektroinstalace mohou způsobit požár. A to v případě absencí jakýchkoliv protipožárních opatření
