PRŮVODNÍ ZPRÁVA

STUDIE REVITALIZACE ASO PARKU

11 / 2021

ZAHRADA OLMOUC
Zahradní architektura a krajinářství

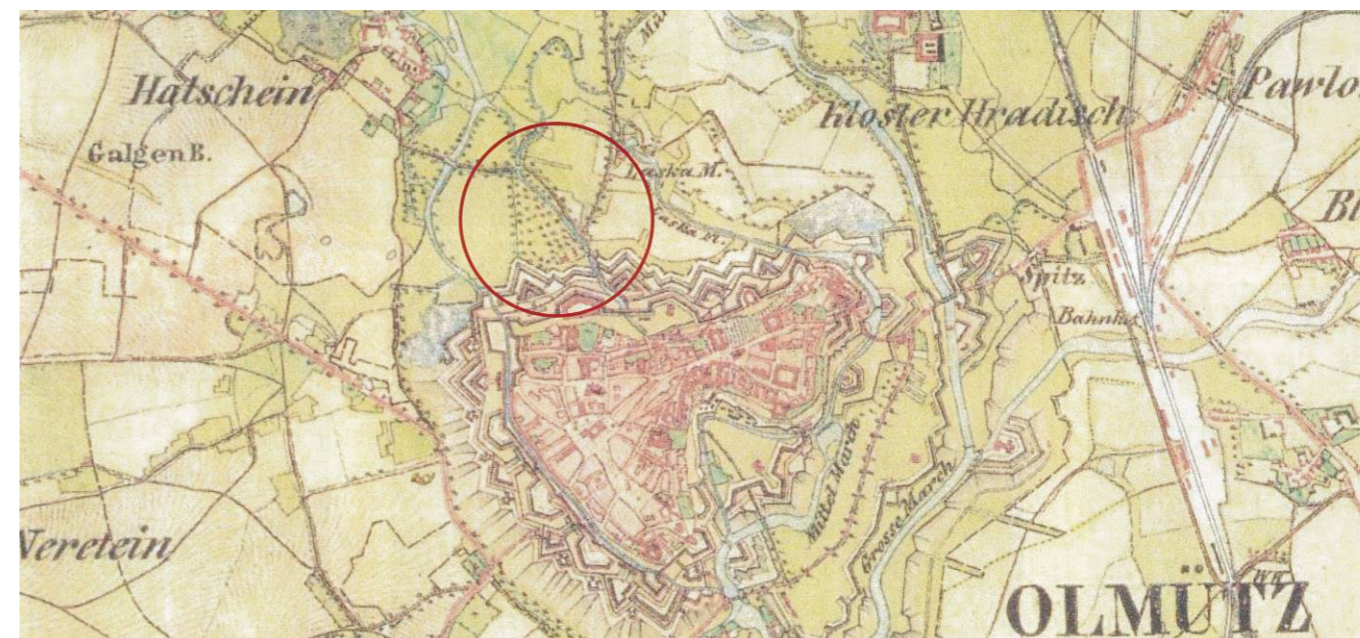
obr. 1 – 1835

Plán z roku 1835 zachycuje celé území areálu střelnice, mající trojúhelníkový půdorys. Území je ze všech stran lemováno alejemi, pouze na východě jednoduchým stromořadím. Hlavní vstup do areálu vede přes most řeky Moravy. Po obou stranách hlavní přístupové komunikace jsou již pravidelně řešené zahradní úpravy. Tyto úpravy se skládají ze střihaných stěn, stromů vysazených v pravidelném sponu a parteru s výrazným vodním prvkem uprostřed. U budovy střelnice byl nově postaven také altán.

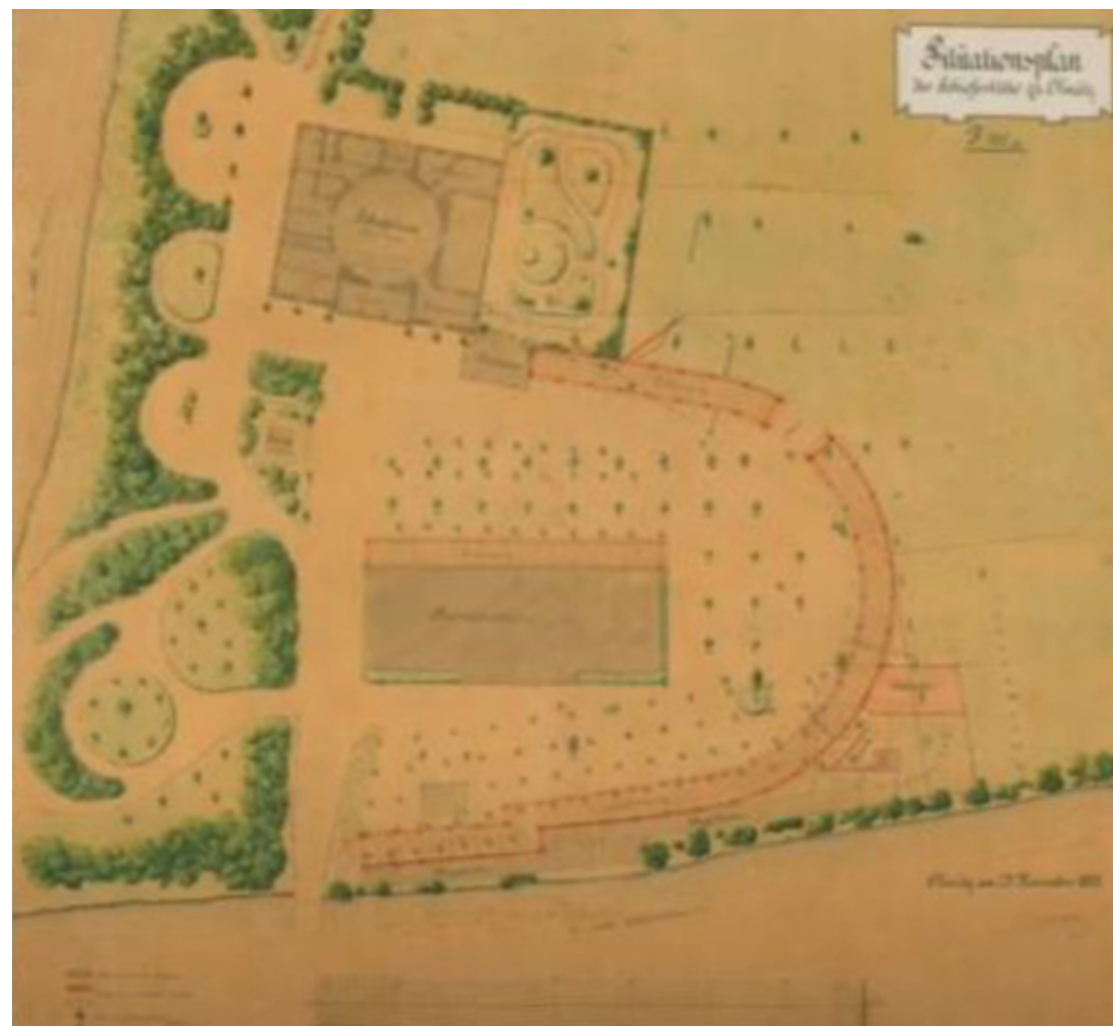
obr. 4 – 1892

V roce 1892 zde byla konána Průmyslová a živnostenská výstava. Dle plánů z této výstavy zde proběhly

přírodně-krajinářské úpravy jižně od hlavní přístupové komunikace k budově střelnice. Okolí sochy Austrie tvořil menší záhon. U rohu střelnice byla již dříve postavena dřevěná stavba pro orchestr a na jihozápad od budovy byl postaven malý altánek. V této době je zde stále slepé rameno řeky Moravy, které lemují stromořadí. V téže době byla postavena nová brána dle projektové dokumentace z roku 1884.

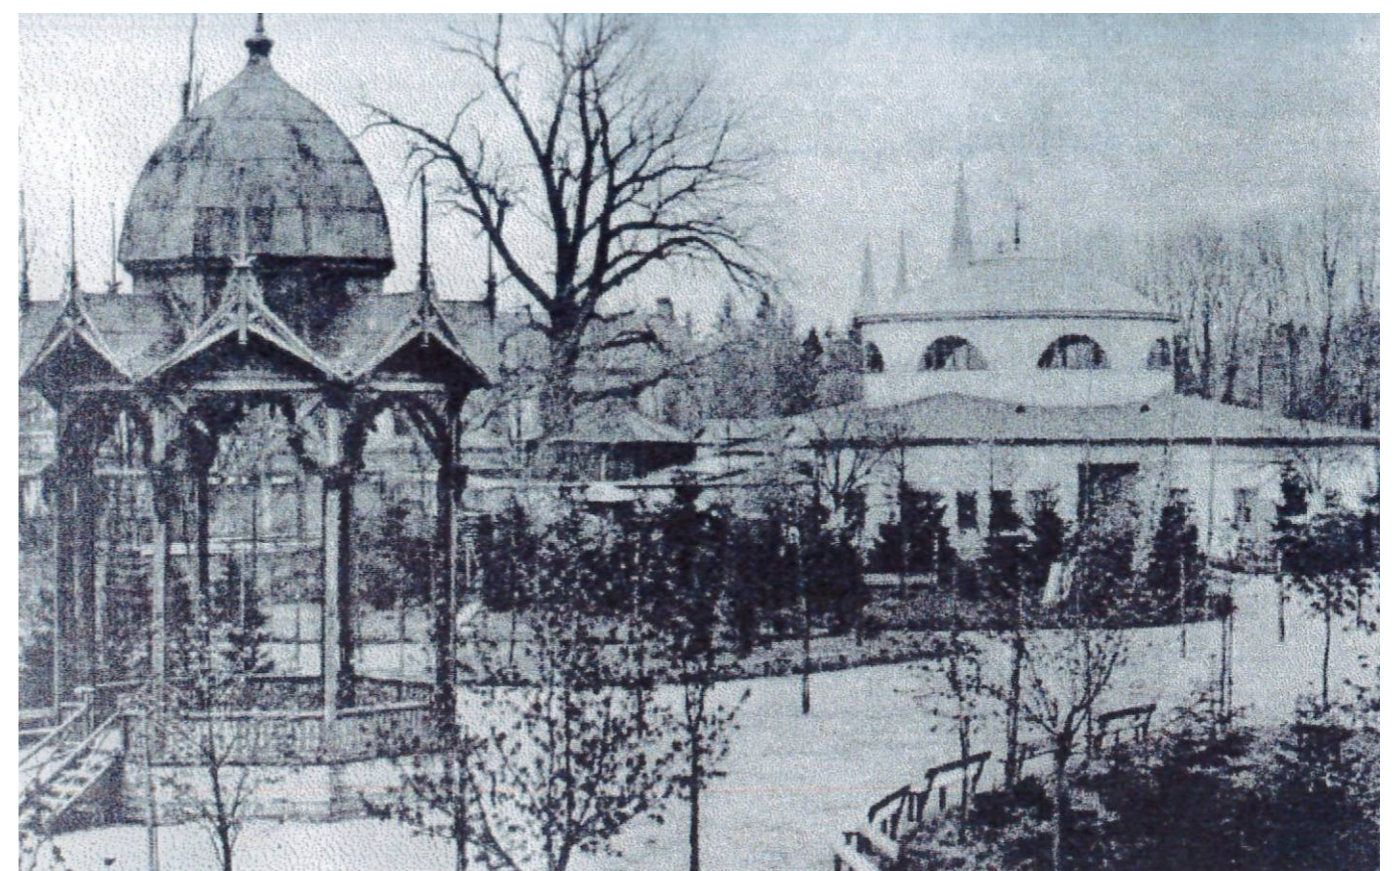
Obr. 6 – 1899

V roce 1899 byly v okolí střelnice nepravidelné, volnými křivkami ohraničené záhony s výsadbami smrků. Severovýchodně od střelnice se nacházel statný strom (60-100 let). Podle dobového plánu města Olomouce z 20. století byla cestní síť již vedena ve volných křivkách. Na východ od budovy střelnice byl již zaznamenán pouze jeden záhon a záhon tvořící pozadí Austrie. Je zde ještě zachyceno loubí a budova kuželny. Na jihu areálu byla nově vybudovaná komunikace po odstranění hradeb.
